## Rööpmestiku defektide kataloog ja nende tunnused

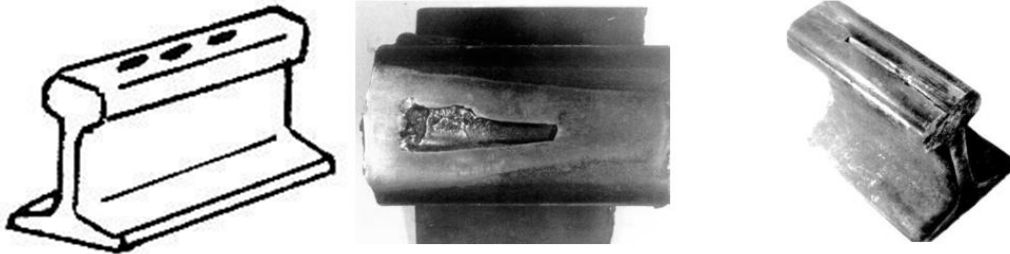
Praod ja metalli murenemine rööpapea pealispinnal, mis on põhjustatud rööbaste valmistamise tehnoloogia rikkumisest (näiteks valtsimisdefektid, mikropraod, tühimikud jms).

Esialgasel eksploatatsioonietapil, enne kui rööbastest on üle lastud umbes 150–250 miljonit tonni brutomassi, tekivad kontaktpinna praod ja pealiskihimurendid metalli tootmisest tulenevate pindmiste defektide tõttu (karvad, üle valtsimised, kilejad lisandid, bainiidi piirkonnad struktuuris jne).

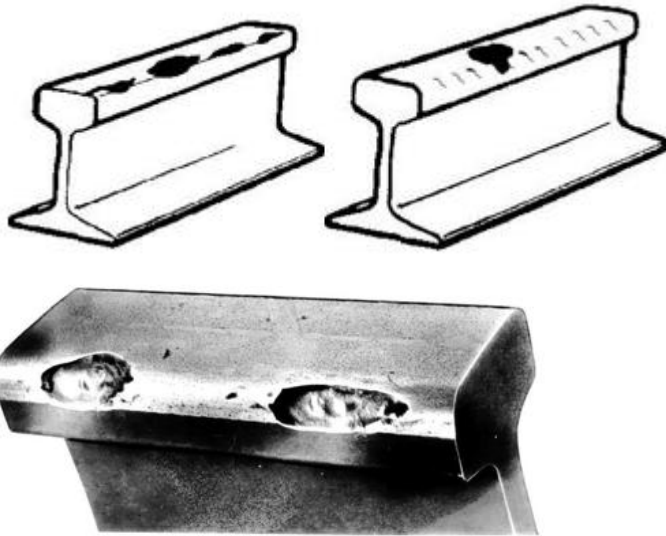
Pragude olemasolu ja metalli murenemine rööpapea tööservas või rööpapea veerepinna keskmises osas, mis on tekkinud sisemiselt mittemetalliliste lisandite kohalikust kogunemisest, mis on venitatud valtsimissuunas triipudena, või on tekkinud rööpapea välispinnalt rööbaste metalli ebapiisava kontaktväsimumstugevuse tõttu.

Põhjuseks on rööbaste metalli ebapiisav tootmiskvaliteet, mis väljendub mittemetalliliste lisandite kohaliku kontsentratsiooni tekkes ja nende jaotumises valtsimissuunas triipudena, mille tõttu väheneb metalli kontaktväsimustugevus.

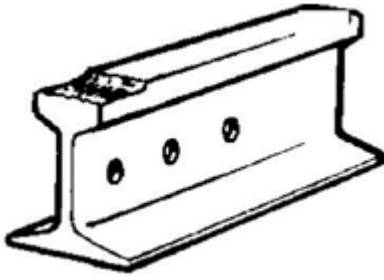
Metalli murenemine veeremi rattapaari kontaktpinnal suurenenud dünaamilise mõju tõttu rööpalukkudes.

Ekspluatatsiooni käigus saavad rööpalukud mõjutatud veeremi rattapaaride dünaamilisest mõjust ja suurenenud koormusest. Löök-kontaktväsimumise protsessi tulemusena tekivad rööbaste otstele metalli murenemised ja killustumised. Defekti ilmumist kiirendavad rööbaste otste kõverus, lukupilu suurenemine ning rööpaotste ebakvaliteetne mehaaniline töötlemine. Murenemise tekkele võib eelneeda rööpapea laiaksvajumine ehk kärss, mis koos 0 mm lukupiluga põhjustab metalli killustumist.

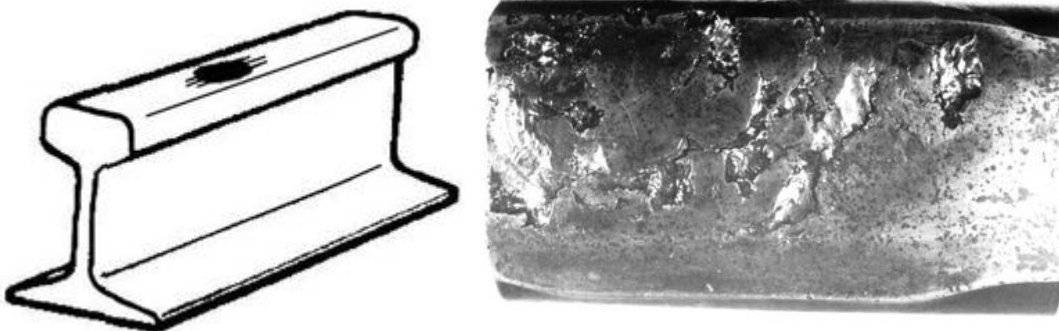
Libisemisjälg lokaalse kulumise ja metalli irdumise näol termomehaaniliste kahjustuste kohtades rööpapeal veeremi rattapaaride libisemise, poomise või lihvimisrongide vale lihvimisrežiimi tõttu.

Veeremi rattapaari mõju poomise ja libisemise korral põhjustab mõlemas rööpal termomehaanilisi kahjustusi, mis loovad haprad pinnakihte muudetud mikrostruktuuriga metallis. Need kahjustused avalduvad lokaalse kulumise (süvendite), pragude ja metalli irdumisena rööpapeal. Sama juhtub ka rööbastega, kui lihvimisrong ei järgi õiget lihvimisrežiimi.

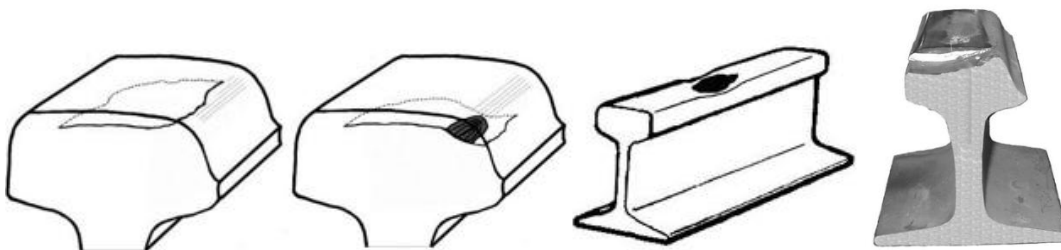
Horisontaalsed pikilõhed, metalli kihistumine ja rööbaste muljumine karastatud kihi pinnal.

Kui rööbaste karastamise käigus esineb tehnoloogilisi kõrvalekaldeid, võivad tekkida martensiidi kontsentratsioonid või ebaühtlased üleminekud karastatud ja karastamata

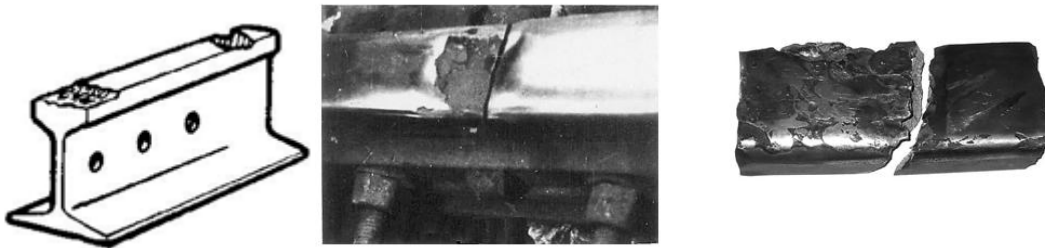
Pealekeevitatud metallihihi murenemine pealekeevituse kohas.

Rööbaste pealekeevitamise tehnoloogia rikkumise korral, kuna ei ole tagatud pealekeevitatud osa ja rööpametalli vajalikku tugevat ühendust, siis veeremi rattapaaride dünaamilise mõju tõttu hakkab pealekeevitatud kiht murenema.

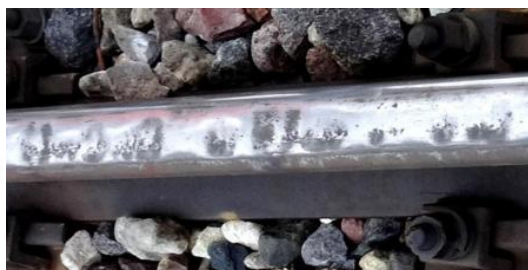
Kontrollikõlbmatu rööbas murenemiste, pragude, lainetuse, muljumisjälgede või tugeva korrosiooni tõttu rööpa pea veere pinnal.

Rööbas loetakse kontrolliks kõlbmatuks ka siis, kui sellel on tööpinnal arvukalt murenemisi. Kontakti- ja väsimuskahjustuste arengu käigus tekivad rööpa tööpinnale

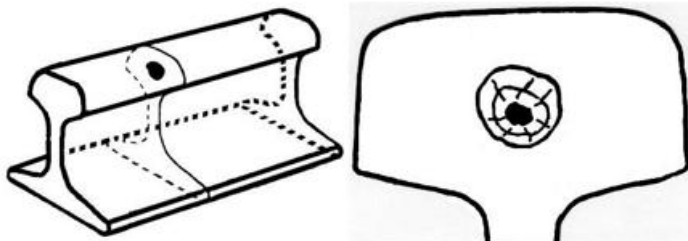
Põikpraod rööpapeas ilmnevad sageli heledate või tumedate laikudena, mille põhjuseks on sisemised tootmisvead (flokkenid ehk teralised rebendid), gaasimullid, räbu, suured mittemetalliliste lisandite kogumid).

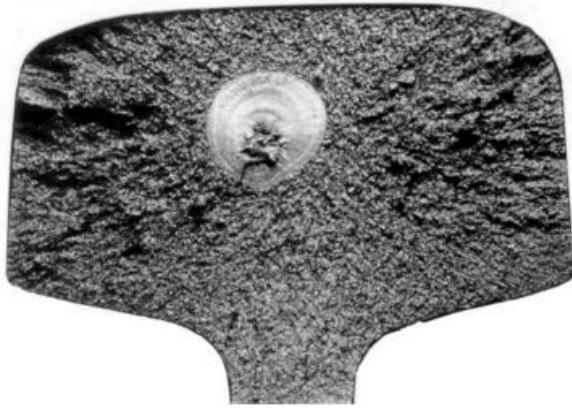
Rööpa murdepinna iseloom. Prao fookuses on näha metallurgiline defekt, selle ümber on põiki suunalised väsimuspraod iseloomulike väsimusringidega. Ülejäänud murdepinna pind on tüüpiline rabama purunemise tsoon.

Põhiliseks pragunemise põhjuseks on flokkenid, mis asuvad tavaliselt üle 10 mm sügavusel pinnast.

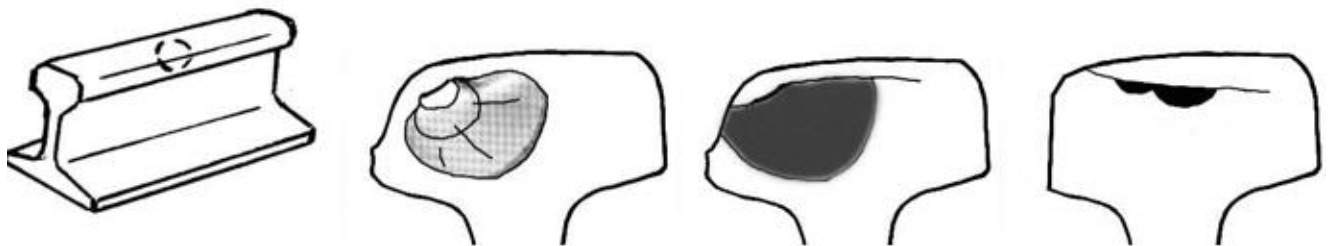
Põikisuunalised väsimuspraod rööpapeas ilmnevad heledate või tumedate laikudena. Need tekivad sisemise või välimise pikiprao tagajärjel, mis on põhjustatud metalli ebapiisavast kontakt-tugevusest.

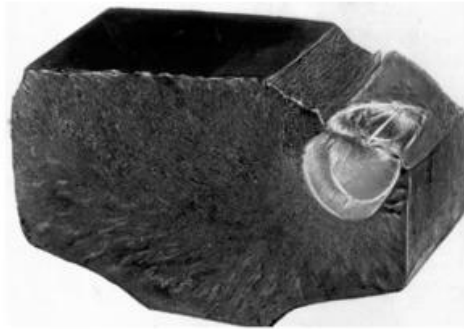
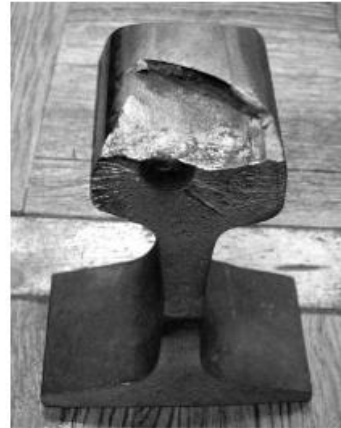
Murdepinna vaade pärast sisemiste piki- ja põikpragude avanemist. Sisemise pikiprao tekkimise allikaks on mööda rööpa pikitelge paiknev rida- või jooneline kogum mittemetallilisi lisandeid (nähtav joonena rööpa pikisuunal keset sisemist pikipragu). Selle lisandite kogumi ümber on näha iseloomulikke kontakt-väsimuse kasvu rõngaid. Sellest sisemisest pikipraost arenes põikisuunaline kontakt-väsimuspragu, defekt 21.1–2.

Murdepinna vaade pärast kontakt-väsimusprao avanemist, mis pärineb pinnalt – ühest pindmisest, madalast paralleelsest kontakt-väsimuspraost, mis süveneb arenedes – defekt 11.1–2. Pikiprao servast arenes omakorda põiki suunaline kontakt-väsimuspragu – defekt 21.1–2.

Põhiliseks pragunemise põhjuseks on flokkenid, mis paiknevad tavaliselt üle 10 mm sügavusel rööpapinnast.

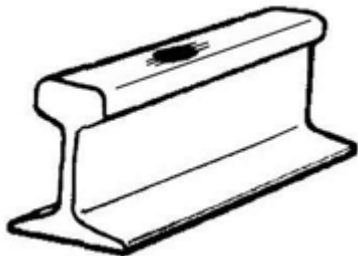
Rööpapea põikpraod, mis on tekkinud termomehaanilistest kahjustustest rattapaaride libisemise või blokeerimise tõttu.

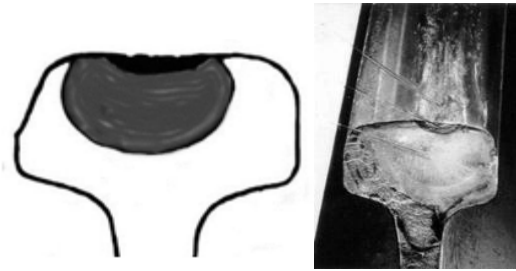
Murdekohas on nähtavad termomehaanilised kahjustused. Nende tagajärjel tekivad põikisuunalised väsimuspraod.

Defekt kujuneb rattapaaride libisemisel või blokeerimisel. Tekib rööpapea metalli termomehaaniline kahjustus – selle käigus muutub terase pinnakihtide mikrostruktuur, tekib rabedam valge kiht, millest hakkavad arenema põikisuunalised väsimuspraod.

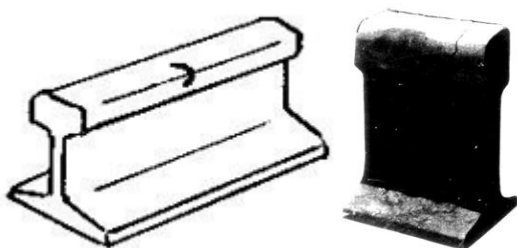
Rööpapea põikpraod, mis on tekkinud löökidest (näit: tööriistadega löögid) ja muudest mehaanilistest kahjustustest.

Rööbaste laadimise, mahalaadimise ja muude rööbaste käitlemisega seotud tööde käigus on oht mehaanilisteks kahjustusteks (löögid tööriistadega, teise rööpaga jms). Sellised löögid võivad tekitada pingekontsentratsioone, mis võivad hiljem muutuda pragude alguskohtadeks.

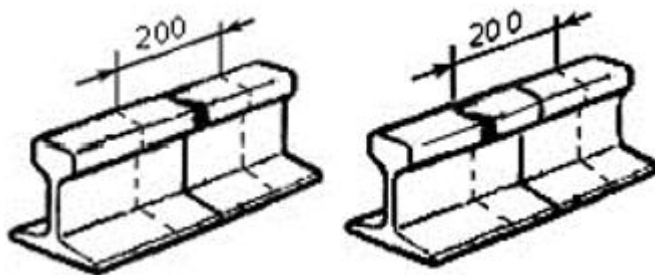
Rööpapea põikpraod, mis on tekkinud rööbaste keevitustehnoloogia ja keevisliidete töötlemise reeglite rikkumise tõttu.

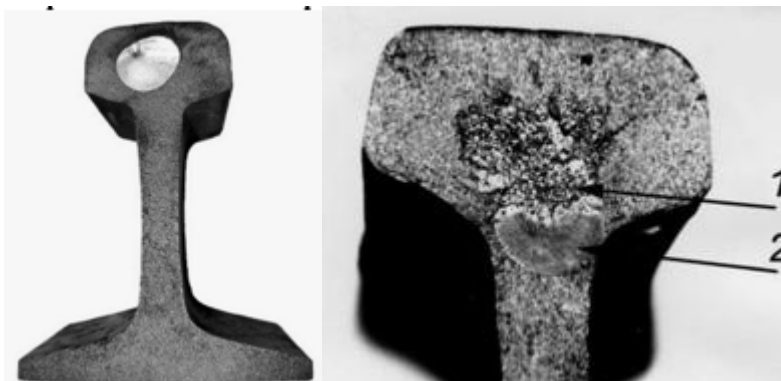
Murdepinna vaade näitab rööpa purunemist keevise defekti tõttu vastavalt numbritähistusele 26.3. Keevisõmbuse murdepinna vaade vastab defekti numbritähistusele 76.3. Murdekohas on näha väsimuspragu (2), mille põhjuseks on poorsus (1), mis on tekkinud keevitusprotsessi käigus.

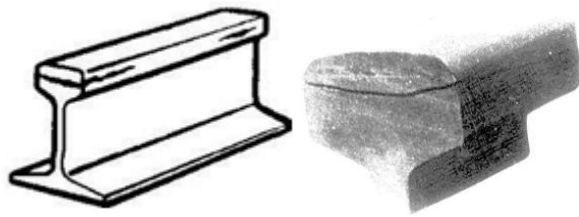
Rööpa pea horisontaalsed pikipraad, mis on tekkinud tootmistehnoloogia rikkumise tõttu.

Rööpa valmistamise tehnoloogia rikkumise tagajärjel võib terasesse sattuda reostust suurte mittemetalliliste lisandite kogumite näol, mis on venitatud mööda valtsimis suunda. Nende tõttu võivad eksploateerimise käigus tekkida horisontaalsed pikisuunalised praod rohkem kui 8,0 mm sügavusel, erineva pikkusega.

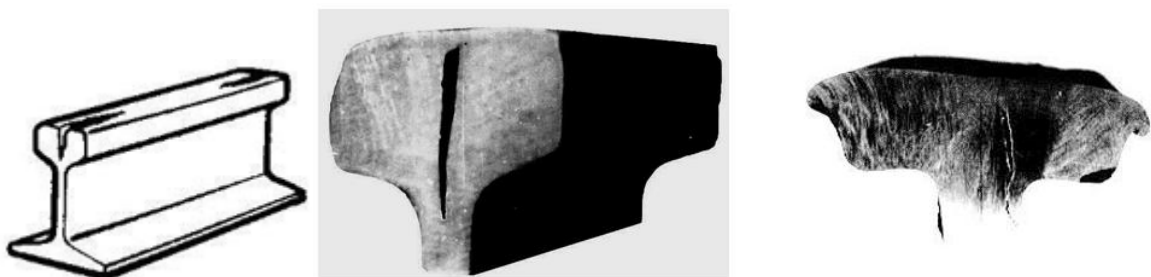
Rööpapea vertikaalsed pikisuunalised praod, mis on tekkinud metalli ebapiisava tugevuse tõttu.

Vertikaalsed pikisuunalised praod, sageli kiilukujulised ja ülespoole laienevad, tekivad veeremi ratastest tulenevast survest rööpapeale ja purustavad selle.

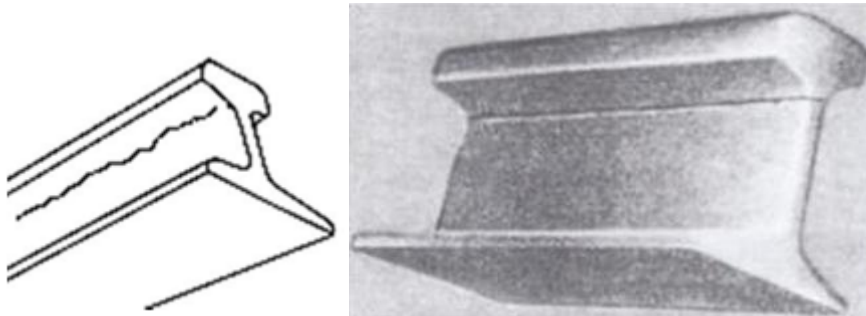
Pikisuunalised praod rööpapea ja kaela ülemineku piirkonnas väljaspool sidelukku – põhjustatud tootmistehnoloogia kõrvalekalletest.

Kõrvalekaldumine rööbaste valmistamise, valtsimise ja profileerimise tehnoloogiaõuetest võivad koos veeremi rataste dünaamilise mõjuga viia suurenenud pingete kogunemiseni rööpa pea ja kaela ühenduskohas. Arenev pragu võib muuta suunda, mis võib viia rööpa murdumiseni rööpa pea ja kaela ühenduskohas vastavalt defektile 72.2 või rööpa pea osa eraldumiseni kaelast.

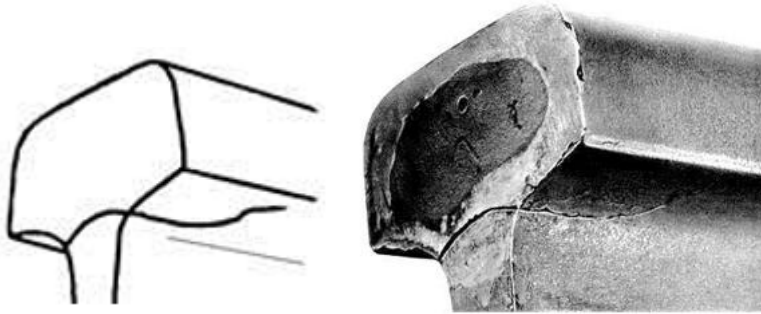
Pikisuunalised praod rööpapea ja kaela ülemineku piirkonnas rööpalukkudes.

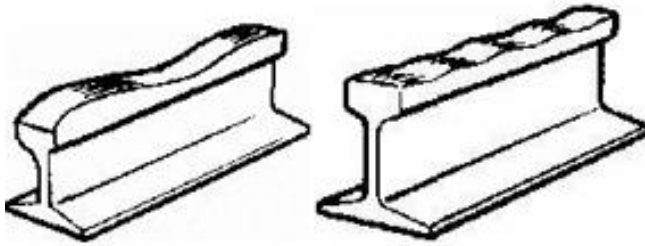
- lühikeste lainetena (3–25 cm) laineliste ebaühtlustena,
- või pikkade lainetena (25–150 cm), mis viitavad lainelisele deformatsioonile.

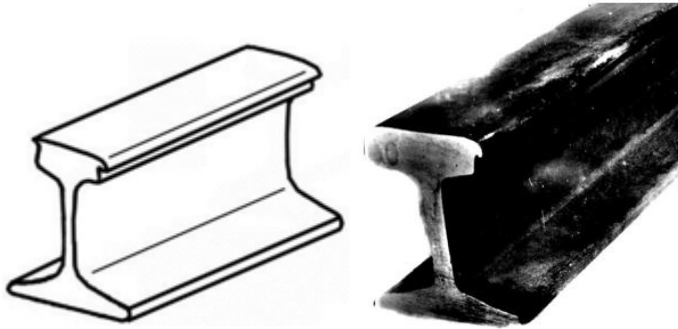
Rööpapea ühtlane või lokaalne deformeerumine ja vertikaalne kulumine metalli ebapiisava tugevuse tõttu.

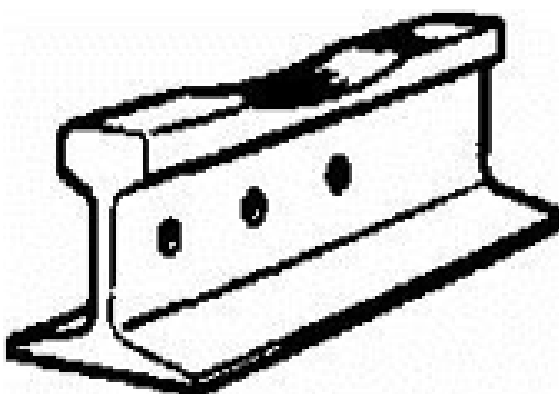
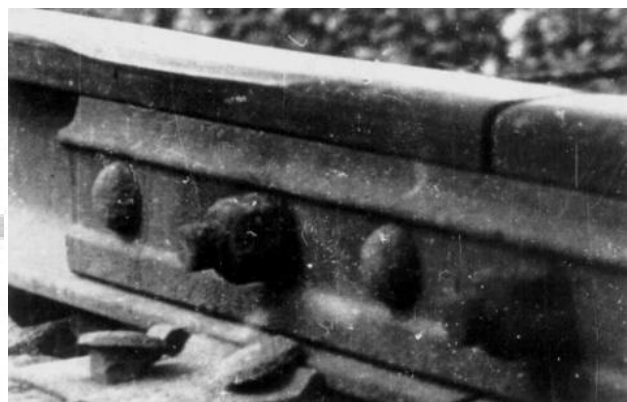
Rööpapea deformeerumine lohukujuliselt rööpalukkude piirkonnas suurenenud dünaamilise mõju tõttu.

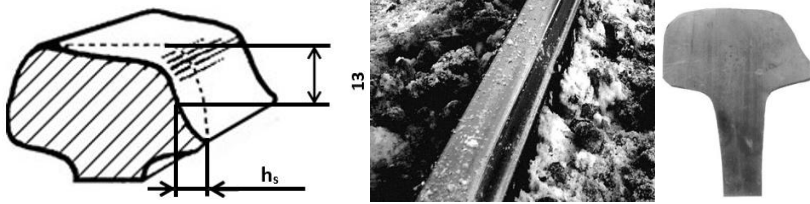
Rööpapea külgekulumine üle lubatud piiride.

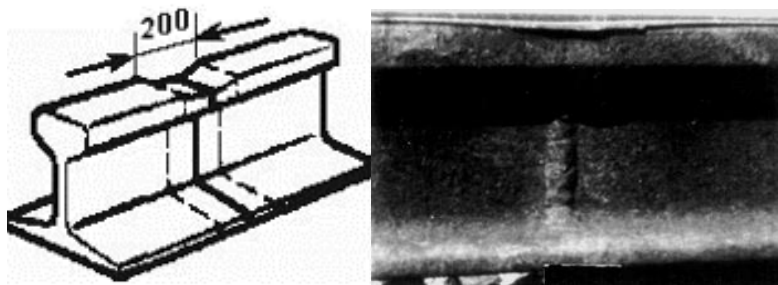
Rööpapea deformeerumine ja kulumine keevitatud liite piirkonnas metalli mehaaniliste omaduste lokaalse vähenemise tõttu.

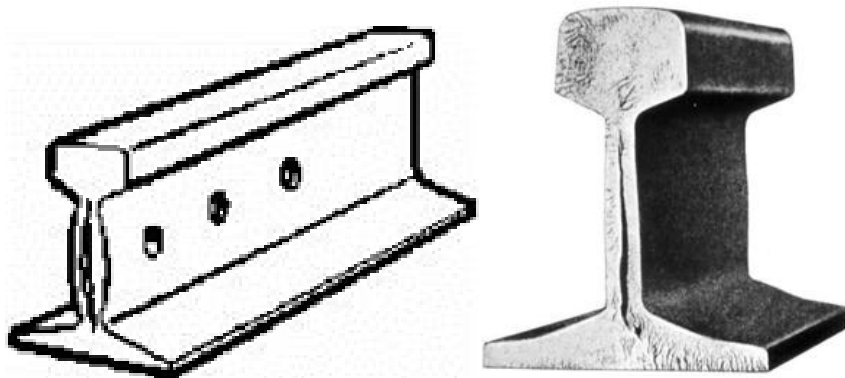
Rööpakaela vertikaalsed kihistused rööpa valmistamistehnoloogia rikkumise tõttu.

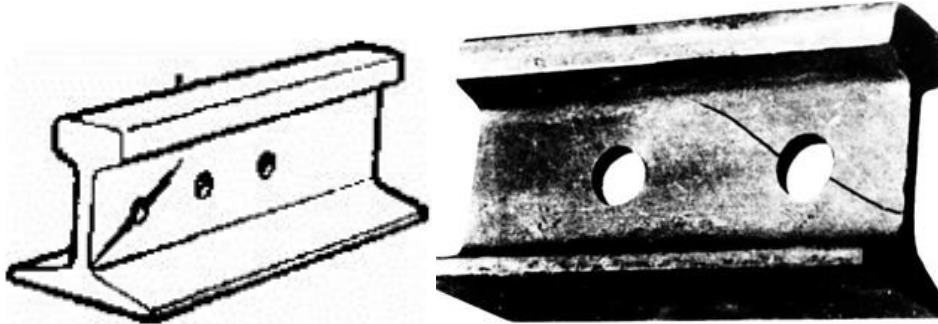
Praod rööpakaelas poldi- või muude avade piirkonnas.

Halvas seisukorras rööpalukud (nt lõdvenenud poldid, rööpaotste vajumine ja paindumine, suured rööpabilud) võivad soodustada pragude teket ja arenemist. Puudulik poldiavade servade tugevus, faaside puudumine poldiavades või kehv teostus, rebendid avade servades, puurimisest tingitud ebataasasused poldiavades ja korrosioon kiirendavad pragude teket.

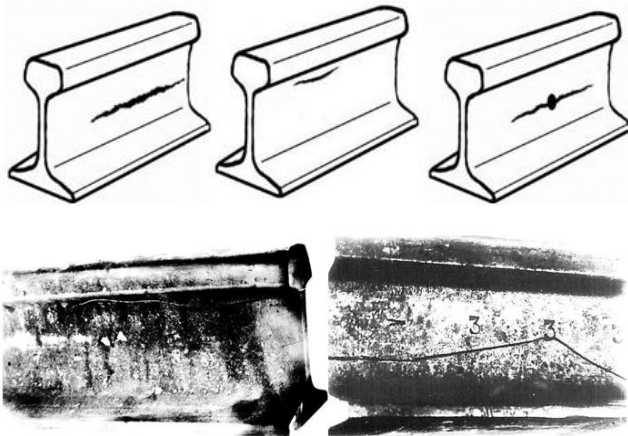
Praod rööpakaelas ja selle üleminekul rööpapeasse on tingitud löökidest ja muudest mehaanilistest kahjustustest, numbrirauaga löödud märgistusest, faasimata avadest ning muudest pinge kontsentraatoritest.

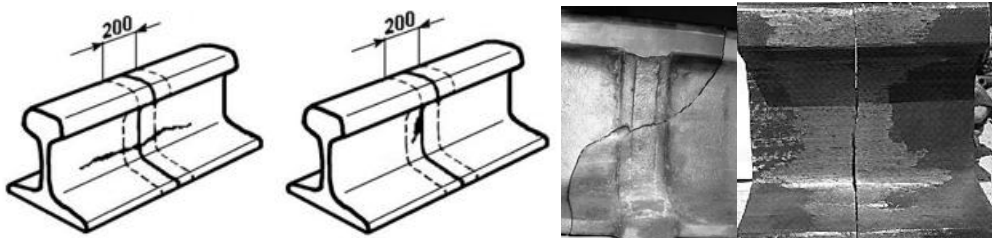
Praad rööpakaelas keevisliite piirkonnas keevitustehnoloogia ja keevisliite töötlemise rikkumise tõttu.

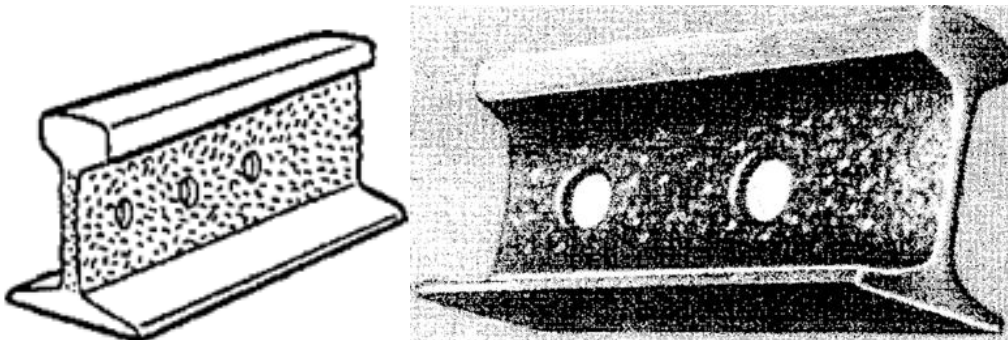
Rööpakaela korrosioon.

Korrosioon tekib ja areneb atmosfäärimõjude ja keemiliste ainete toimel. Eriti ohustatud on rööpad ülekäikudel ja ülesõitudel, mida talvisel ajal töödeldakse soola sisaldavate libedusetõrjevahenditega ning katendi all on liigniiskus.

Rööpad 54E1 ja kergemad, mille kaela ühtlane korrosioon on üle 2 mm sügav ning rööpad 60E1 ja raskemad, millel see sügavus on üle 3 mm on defektsed ja kuuluvad väljavahetamisele.

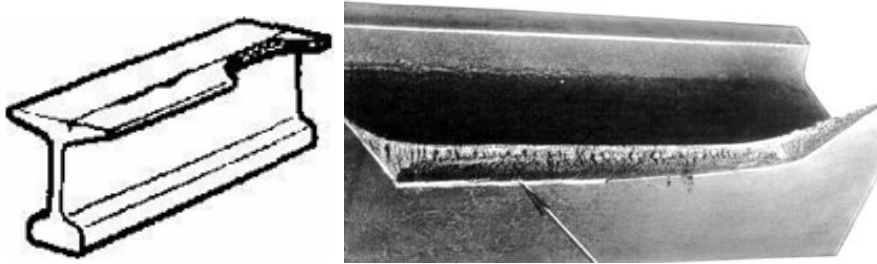
Praod ja kildmurrud rööpatalla osas rööpa valmistamistehnoloogia rikkumise tõttu.

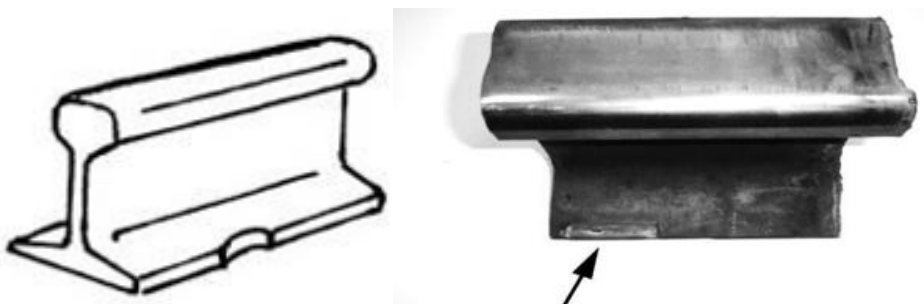
Rööpatalla kohalik kulumine või lokaalne korrosioon kinnituselementide kontaktkohtades rööbastee hooldusnormide rikkumise tõttu.

mille põhjuseks on mehaaniline kulumine ja/või korrosioon.

Kui avastatakse rööpatalla serva korrosioonist tingitud ristpragu, loetakse rööbas teravdefektseks ja tuleb viivitamatult välja vahetada.

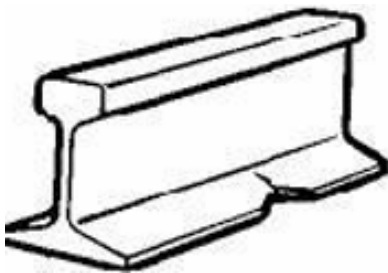
Rööpatalla prao- ja kildmuru defektid, mis on põhjustatud löökidest ja muudest mehaanilistest vigastustest.

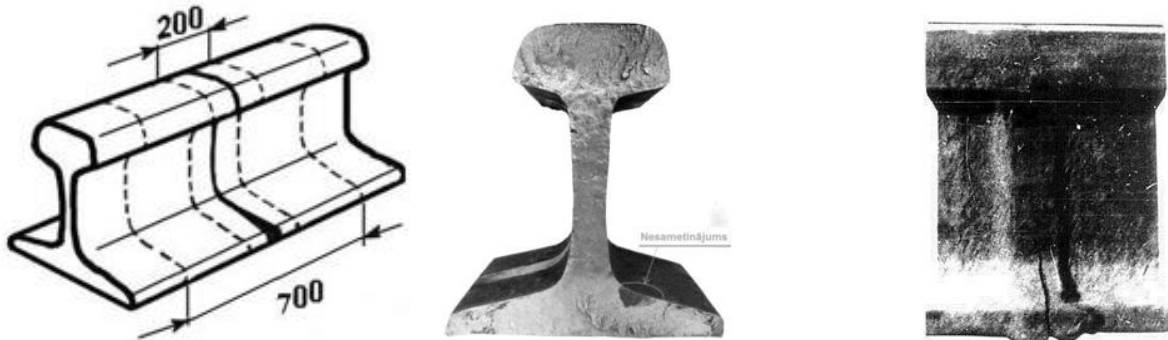
Praad rööpatallas keevisliite piirkonnas, mis on põhjustatud keevitustehnoloogia ja keevisliidete töötlemise nõuete rikkumisest, samuti väsimuspraod rööpatalla piirkonnas kontaktkeevitus seadme elektroodide (nn „tangide“) poolt tekitatud kuumtötlusvigadest.

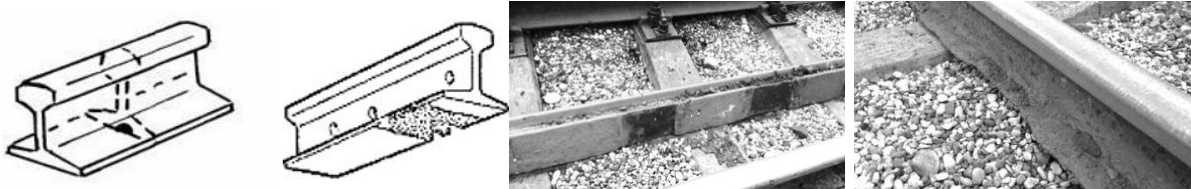
Rööpatalla korrosiooni-väsimuspraod (ristisuunalised).

- rööpad 60E1 ja raskemad – rööpatalla korrosiooni (lohu) sügavus on 3 kuni 7 mm,
- rööpad 54E1 ja kergemad – sügavus on 2 kuni 6 mm.

Kui korrosiooni sügavus ületab eespool toodud väärtused või avastatakse korrosiooni-väsimuspragu, siis rööbas on teravdefektne ja tuleb viivitamatult välja vahetada.

Täiendavalt tuleb teostada põhjalik kontroll kõigile sellel lõigul paiknevatele rööbastele, kus esineb korrosiooni oht.

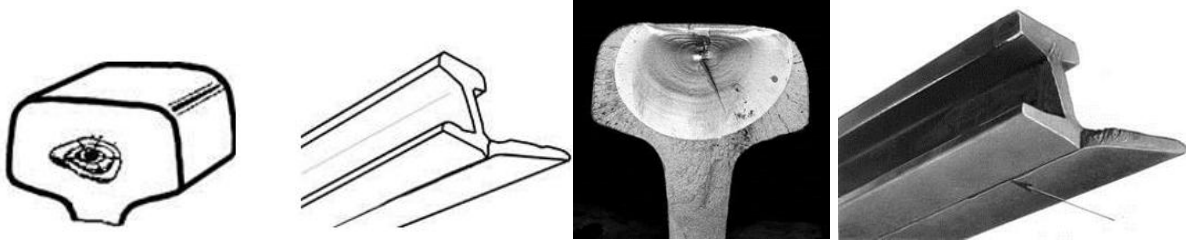
Rööbaste ristmurdepinnad räbulisandite ja teiste makrostruktuuri defektide tõttu.

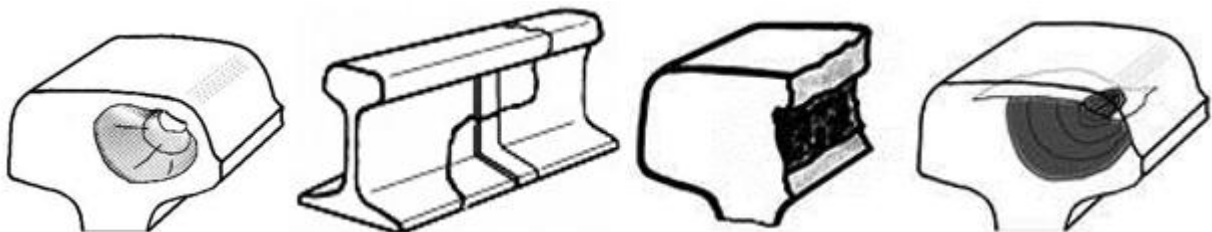
Ristmurrud, mis on tekkinud sisemisest või välisest kontaktväsimusest tingitud pikiprao, või rööpapea seesmise horisontaalse või vertikaalse praou arengust.

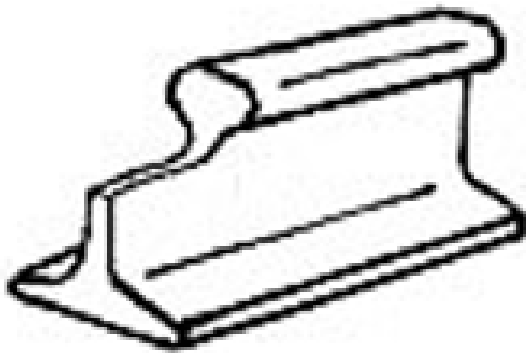
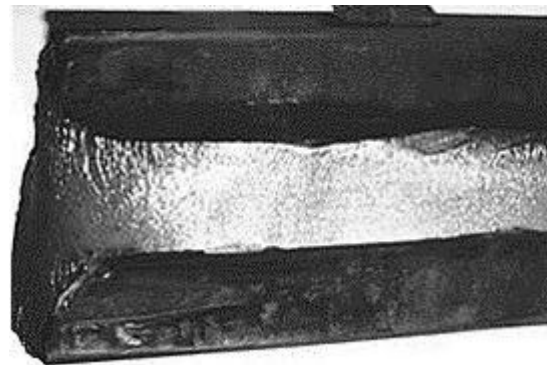
Rööpapea kildmurd või rööpamurd, mis on põhjustatud prao tekkest rööpapea ja kaela üleminekukohas.

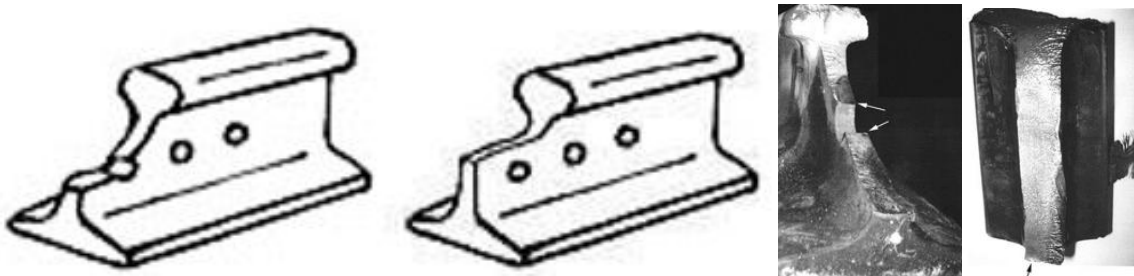
Rööpamurd eksploatatsiooni käigus väsimuspraost, mis tekkis rööpa otsast (fookus tähistatud noolega, defekti numbritähistus 33.1).

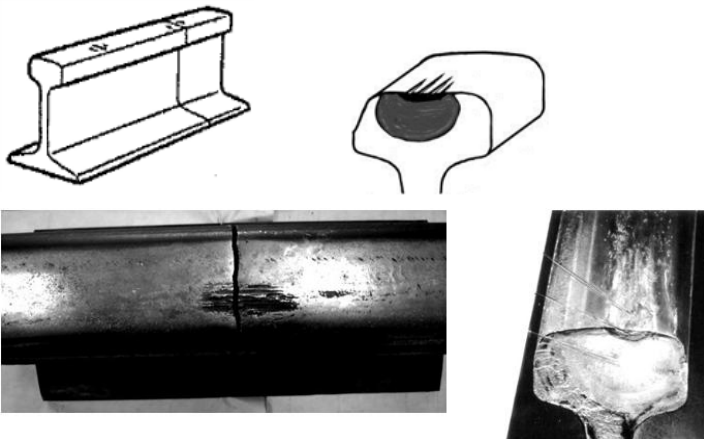
Rööpamurd eksploatatsiooni käigus põikisuunalise väsimusprao tõttu, mis tekkis rööpa termomehaanilise kahjustuse tagajärjel.

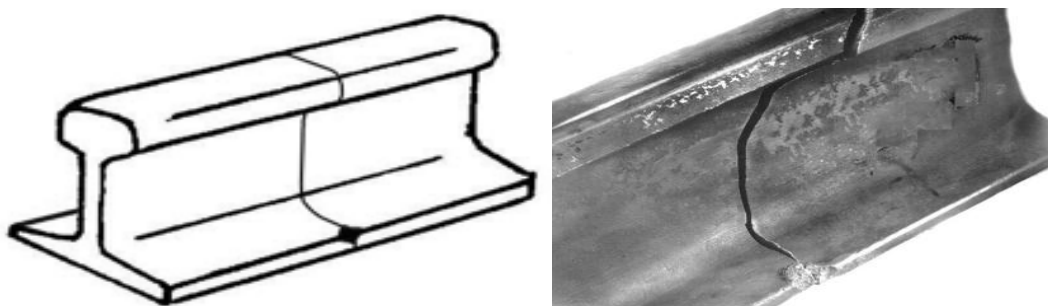
Rööpamurdumine rööpapea, kaela või taldosa prao tõttu, mis on tekkinud ebanormaalse mehaanilise mõju tagajärjel.

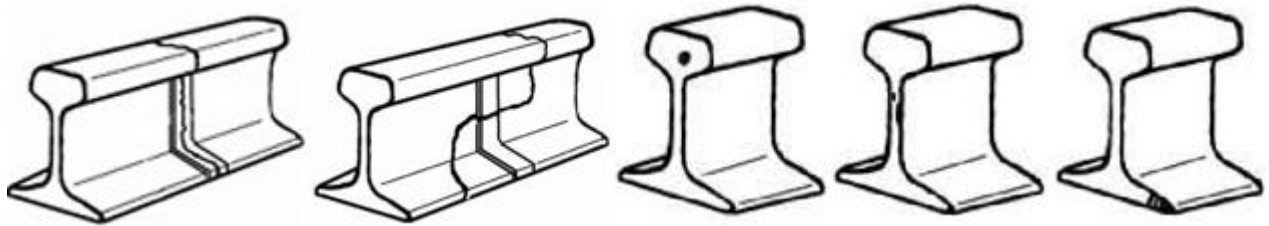
Rööpa ristimurrud, mis on tekkinud rööpapea, -kaela või -talla pragudest seoses keevitustechnoloogia ja keevisliidete töötlemise rikkumisega.

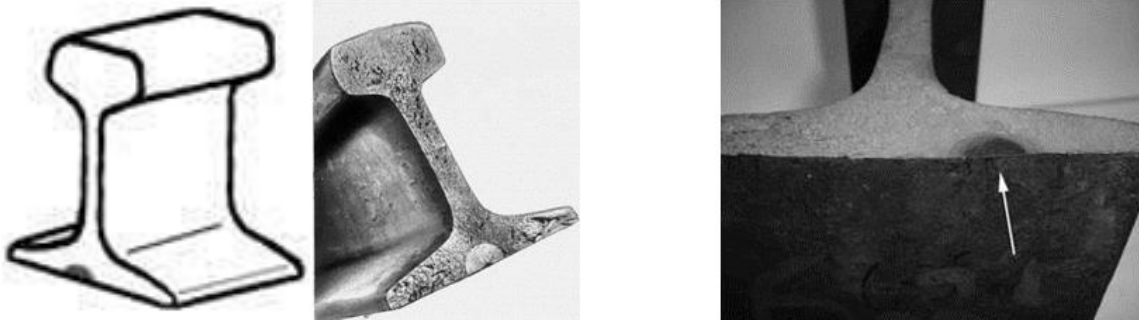
Rööpa ristimurrud, mis on tekkinud korrosiooniväsimuspragudest rööpatallas.

Õigeaegselt avastamata korrosiooniväsimuspraod rööpatallas (defekti numbritähistus 69.1–2) võivad viia rööpa purunemiseni. Murdmisohk suureneb madalatel välistemperatuuridel.

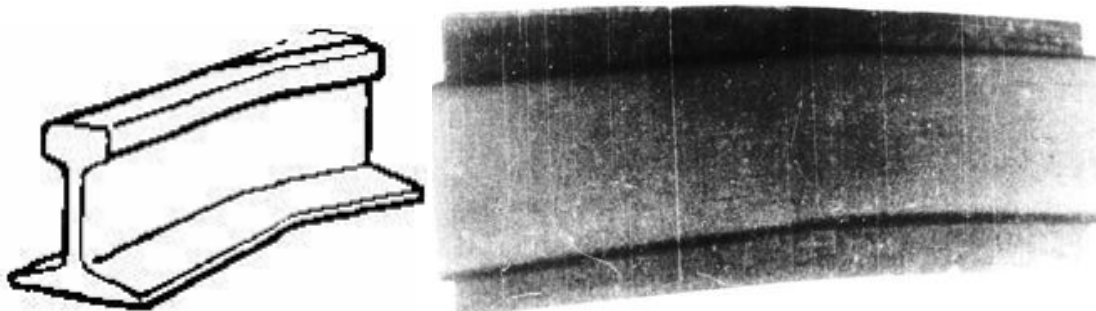
Rööpa sirgjoonelisuse rikkumine, mis on tekkinud mahalaadimisel veeremilt, löökide või muude sarnaste mõjude tõttu.

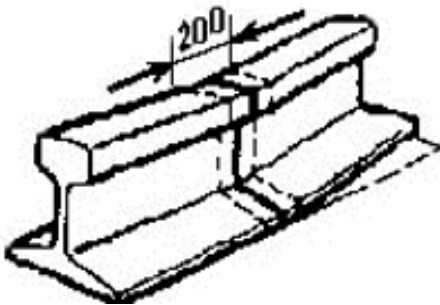
Rööpa sirgjoonelisuse rikkumine, mis on tekkinud rööbaste keevitamise ajal.
